# Nyt liv til gamle gulve

Det har partnerne i projektet 'Genbrug af Gulve' bevist i et demonstrationsprojekt om genbrug af massive trægulve fra Bispehaven i Aarhus. Her har de konkret demonstreret, hvordan værdifulde byggematerialer fra nedrivningsprojekter kan bevares og bringes tilbage i cirkulation – både af hensyn til klimaet og som svar på den snarligt forventede stigende efterspørgsel på bæredygtige materialer i byggebranchen.

De massive bølgeparketgulve, der blev lagt i starten af 1970'erne, er et eksempel på højkvalitets materialer med en lang levetid, som med den rette håndteringsproces kan blive en væsentlig ressource i fremtidens byggeri.

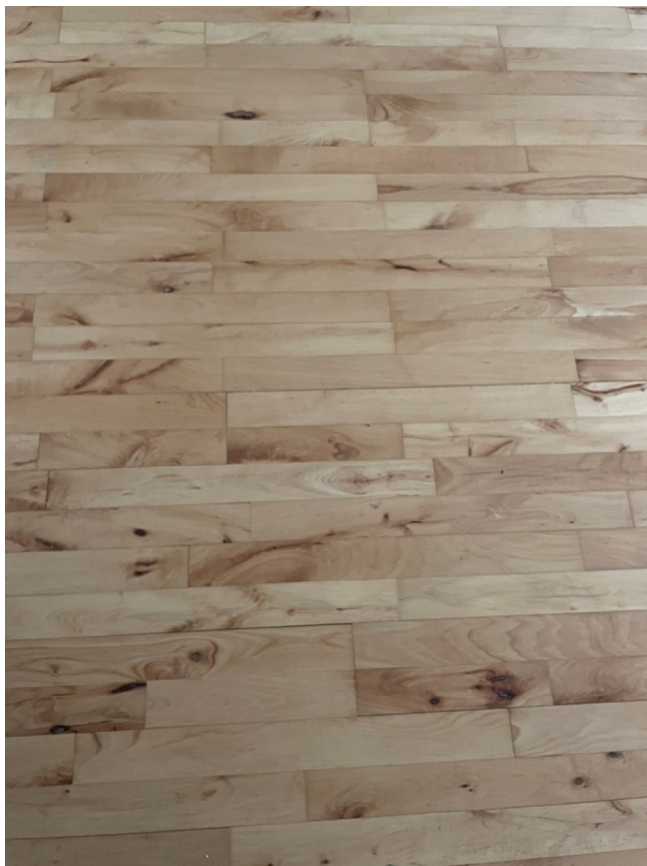
*Kvaliteten af gulvet hedder Variation dvs. gulvet har et rustikt udseende med synlige knaster*

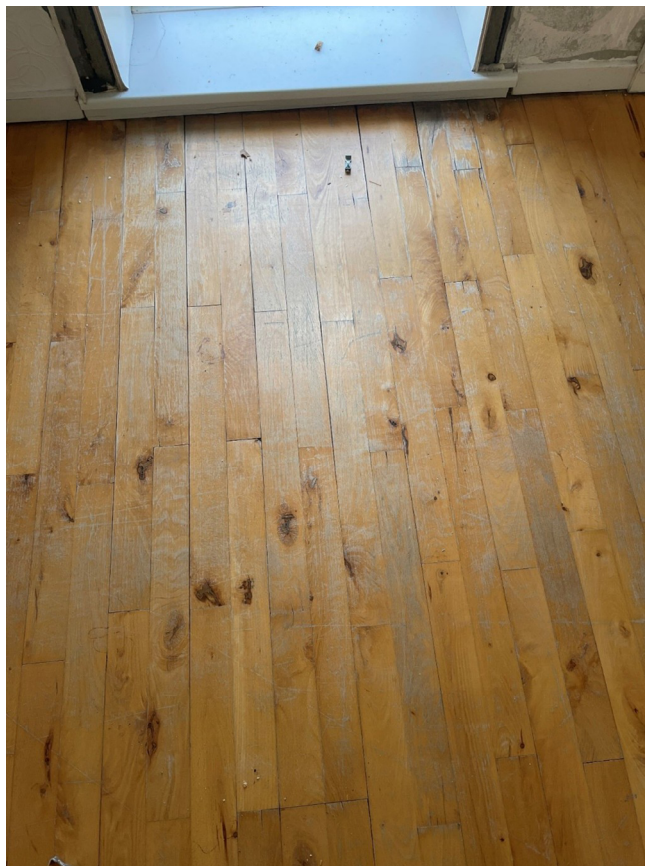
*Nær de nordlige vinduer var gulvene præget af vandskader fra regn*

Kvaliteten af gulvene er generelt høj, dog har mange værelser mod nord vandskader foran vinduerne. Vinduerne her blev skiftet i 2007 til 2009 og har kunnet stå åbne på en måde, hvor det har regnet på gulvene. Derfor er der typisk en meters skadet gulv foran vinduerne.

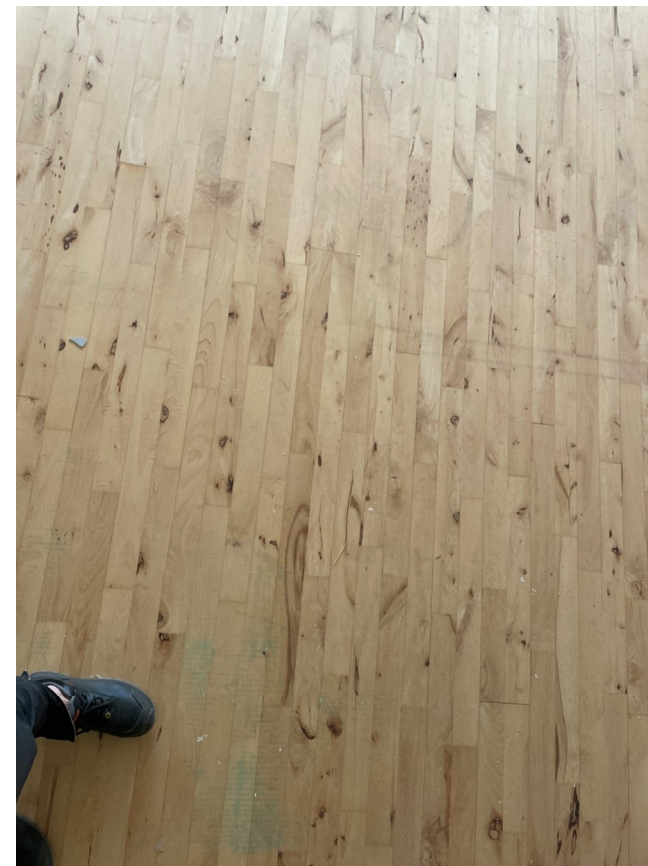
*Gulvene er sammensat af flere længder, hvoraf de længste var 3,7 meter*

Gulvene er lagt i faldende længder dvs. med blandede længder på brædderne, hvor de længste er 3,7 meter og de korteste ned til 1 meter.

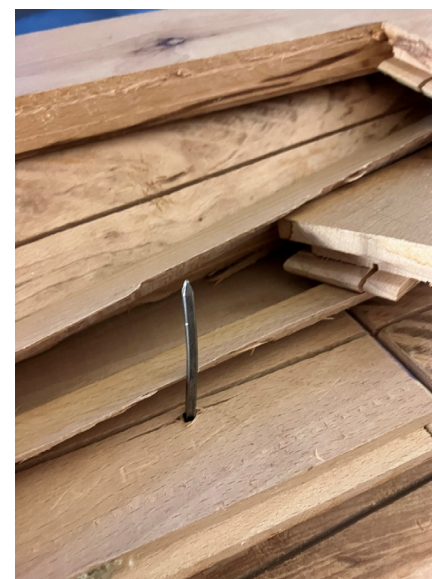
*De lange søm sidder fast i feren på brædderne og skulle først fjernes*

P. Olesen og Greendozer tog en række gulvbrædder op i to af lejlighederne for at undersøge kvaliteten, samt vurdere, hvordan gulvbrædderne var fastgjort til strøerne. Vi fandt i de første forsøg ud af, at der var brugt store søm til at fastgøre brædderne til underlaget. Der blev derfor lavet flere forsøg i flere boligblokke, hvor vi kunne konstatere, at det var et generelt problem. Derfor måtte vi udvikle en metode, der både kunne løsne gulvet og efterfølgende fjerne sømmene.

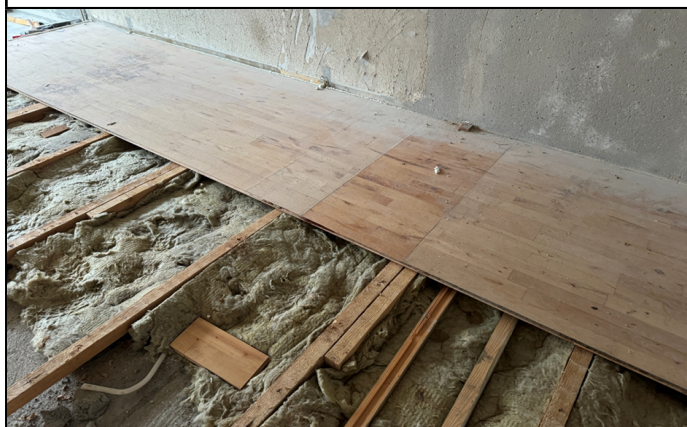
**4. Her ses opbygningen af gulvet på strøer med rockwool**

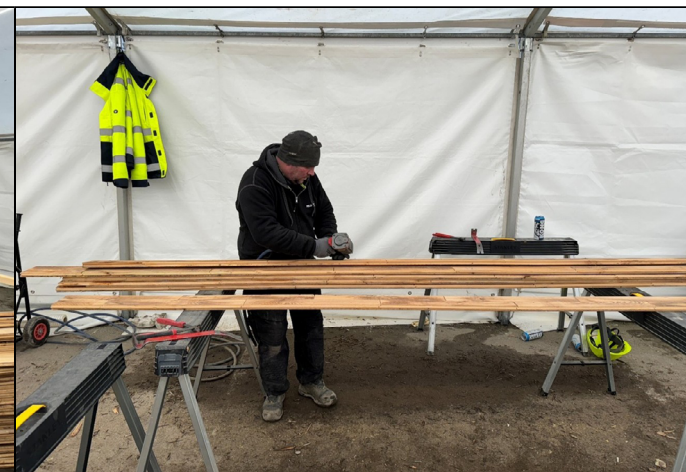
8. Sømmene skydes ud med trykluft og brættet tjekkes med metaldetektor

P. Olesen anskaffede specialudstyr til fjernelsen af søm i brædderne inde i lejligheden, men det endte med at de fjernede sømmene i teltene. De skaffede en sømpistol, der kunne skyde sømmene ud af træet gennem et kraftigt lufttryk.

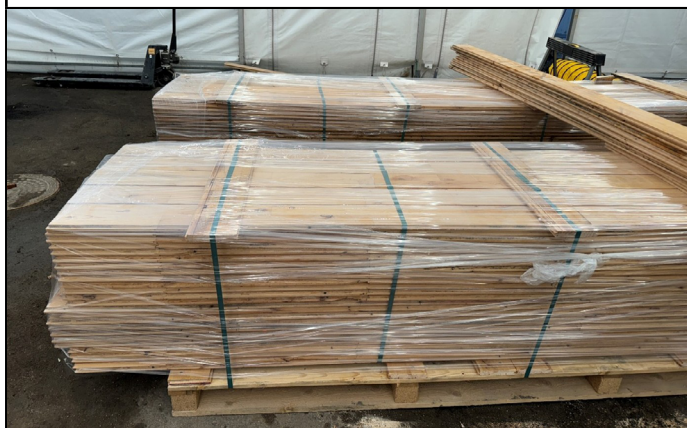
9. De rensede brædder pakkes på paller og wrap-  
pes i plastik.

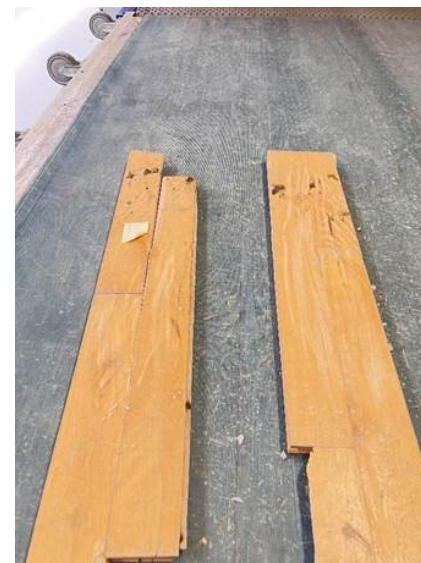
*Gulvbrædder før slibning*

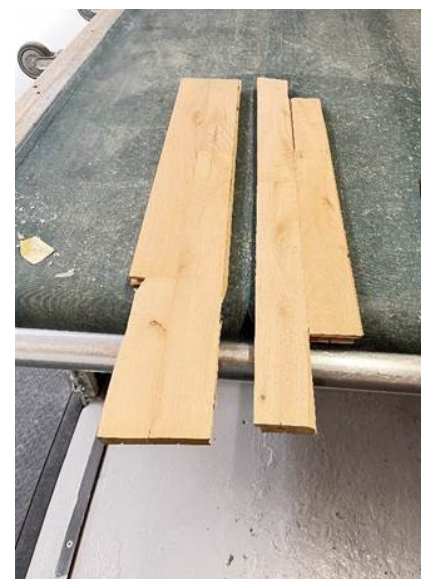
*Gulvbrædder efter slibning*

Når gulvbrædderne slibes, fjernes den gamle lak, som kan indeholde PCB. Da PCB-støv er yderst sundhedsskadeligt, stiller det særlige krav til sikkerhed og miljø. I dette afsnit forklarer vi, hvordan Colour Compagniet har udviklet en godkendt og sikker metode til at håndtere og fjerne PCB-holdigt støv.
